# Graccuris

## Evolución histórica de un cruce de caminos

# La monumentalización de Graccuris

# Entre Graccuris y Alfaro: el poblado altomedieval de las Eras de San Martín.

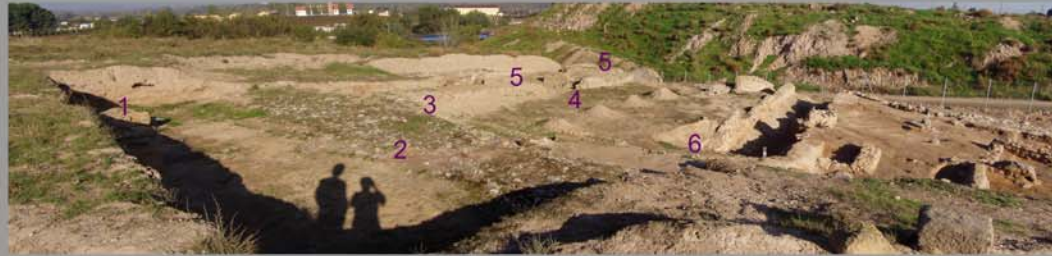
Desde este punto podemos observar los restos de un muro de contención (1) que sustentaba la terraza más elevada situada al oeste, del cual se conservan únicamente algunas sillarias de arenisca. A los pies de la terraza discurre una calle (2) pavimentada con cantos rodados. Desde ella, se accedía al interior del edificio a través de una escalera realizada también en sillaría de arenisca (3). Está formada por cinco peldaños. Los dos superiores quedan al exterior del edificio y en el tercero, que coincide con el muro, se encuentran tallados los encajes para los quicios de bronce de una puerta de doble hoja. El acceso se hace al interior del pórtico (4) situado entre el muro norte y una alineación de columnas paralelas a él. Este muro, como la mayor parte del edificio, está realizado en opus caementicium, argamasa de cal encofrada, y revestido de estuco pintado en blanco. De las columnas, talladas en arenisca, se conserva las bases y los cubos sobre los que se asientan. Los cubos se encontraban enterrados debajo de un pavimento de argamasa de cal.

Dos estancias de planta rectangular se abren en el muro norte (5) realizadas también en opus caementicium con sillaría de arenisca para las esquinas y los elementos destacados, como las jambas de las puertas o el podio adosado a la pared del fondo de una de ellas. La estructura estaba revestida de estuco, del que se conserva parte del zócalo pintado en rojo con gotas de diversos colores.

Delante del pórtico se encuentra una piscina de grandes dimensiones (6). Su conocimiento hasta el momento es parcial. Se ha excavado el muro norte que conserva una longitud superior a 25 m y una altura de 2,5 m.

El muro se realizó en opus caementicium y posteriormente fue revestido al interior por siete escalones continuos en sillaría de arenisca. El pavimento del fondo estaba realizado con arcilla compactada.

En cuanto a la funcionalidad, hay que pensar en un uso de tipo religioso, al menos para la zona excavada en la actualidad, donde las estancias abiertas en el muro norte corresponderían a templos y la piscina tendría un carácter ritual, como indican las numerosas ofrendas, fundamentalmente monetarias, aparecidas entre los limos que se fueron acumulando durante su funcionamiento.

La cronología del conjunto todavía no es clara en cuanto al inicio de su construcción, sin embargo puede fecharse el añadido de los escalones al interior de la piscina a mediados del s. II d. C., manteniéndose en uso hasta mediados del s. III.

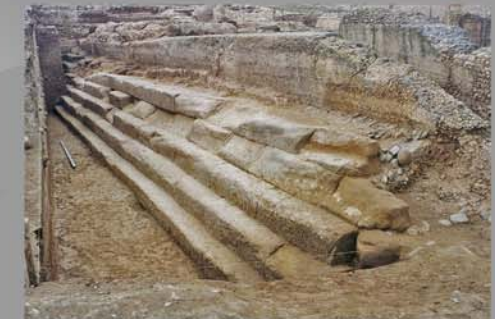
Vista del interior de la piscina
